Traversée de la voie-des- traz à la sortie de la piste issue du tunnel de Ferney

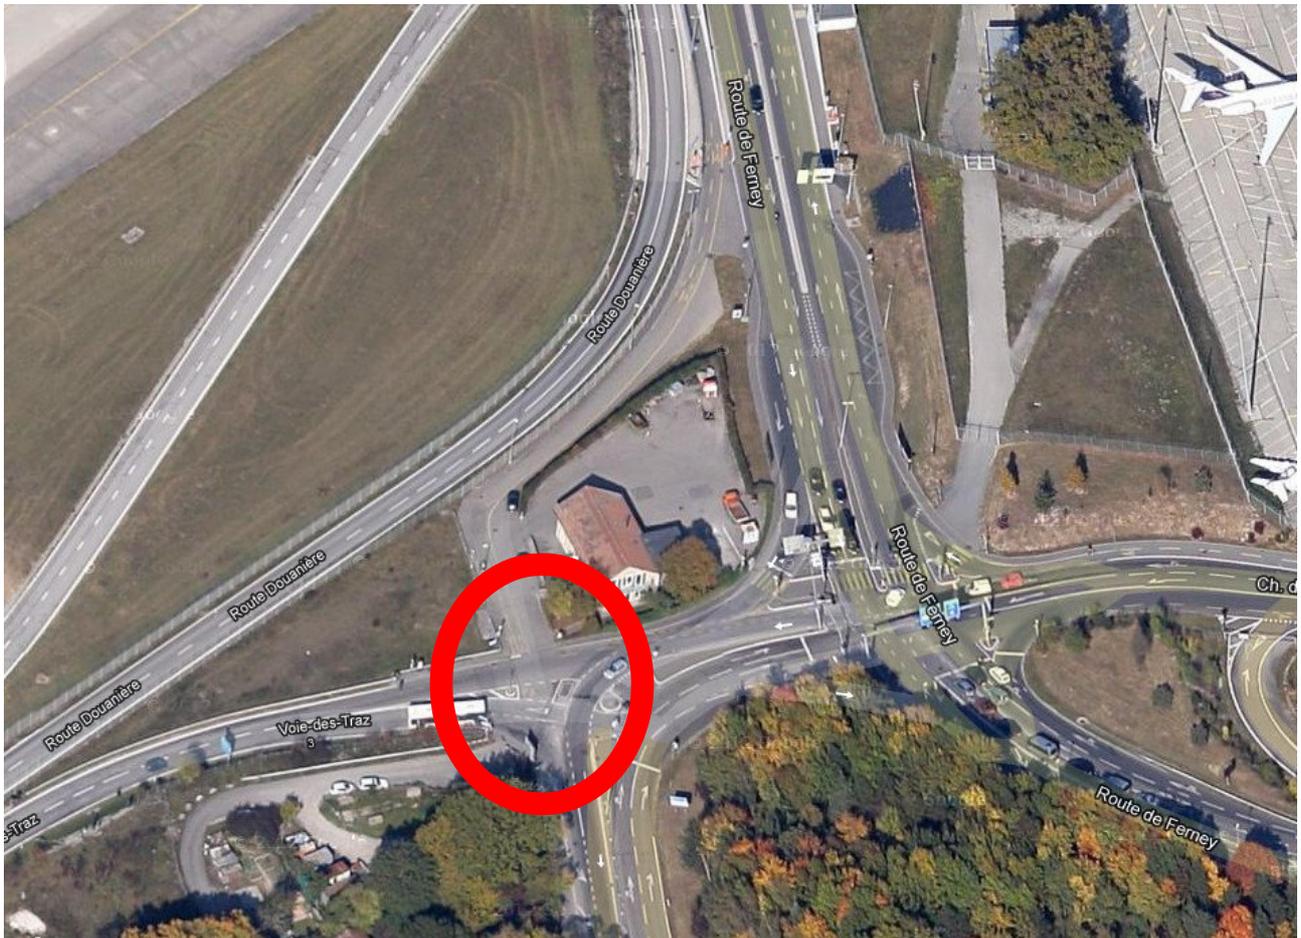
Problèmes :

- la traversée de la voie des Traz pour rejoindre la piste cyclable en face est dangereuse, car les voitures arrivent assez vite et ne sont pas averties de la possible traversée de vélos et piétons.
- en venant du Grand Saconnex, la traversée est particulièrement périlleuse car la visibilité est très mauvaise vis-à-vis des véhicules venant de la gauche.

Propositions :

- marquages au sol:

- les autos ne s'attendent pas à voir traverser des piétons et des cyclistes. Il faut faire un marquage mixte traversée vélo et passage piéton
- sur le trottoir côté Grand-Saconnex: il faudrait marquer des symboles vélos, et également marquer une ligne de stop pour les vélos.

- visibilité:

- demander à la société Stump de tailler les haies qui bouchent la vue
- mettre un miroir sur le poteau central afin de pouvoir voir les véhicules venant de gauche quand on doit traverser la voie des Traz en venant du Grand-Saconnex
- supprimer le poteau indicateur «Corabois Pancosma» inutile qui ajoute au fouillis visuel de la zone.

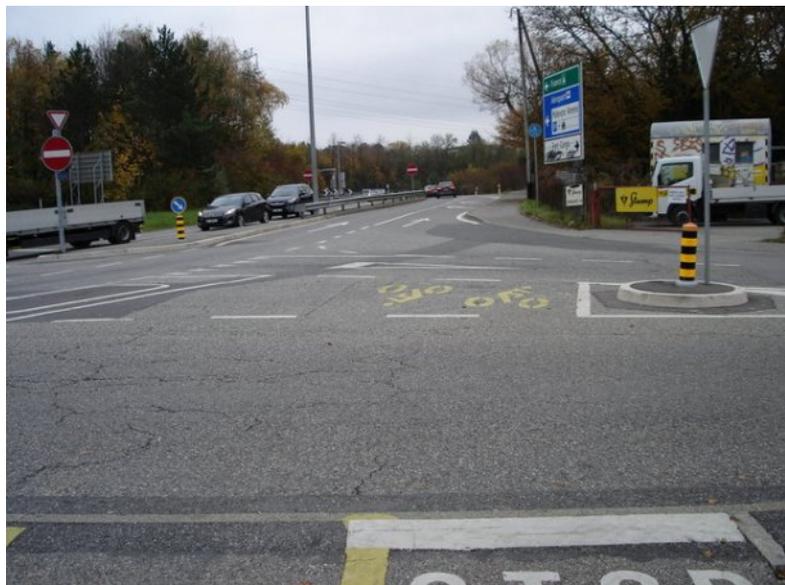
Illustration 1: Aucun signe n'indique que la piste cyclable se prolonge de l'autre côté de la route. Pour les piétons, il n'y a aucun passage piéton pour rejoindre le cheminement permettant de rejoindre le Grand-Saconnex.

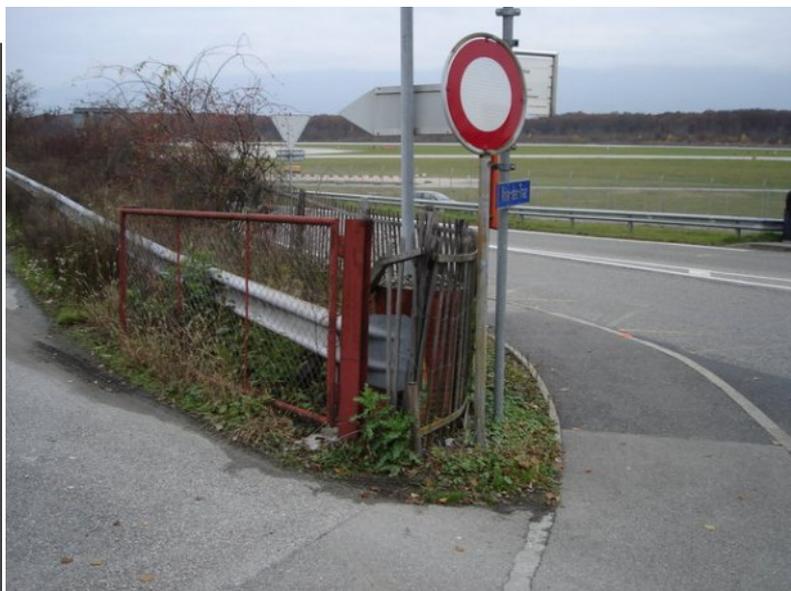
Illustration 2: La visibilité est très mauvaise à gauche, d'où les véhicules arrivent très rapidement en serrant de près le trottoir et l'extrémité de la piste.

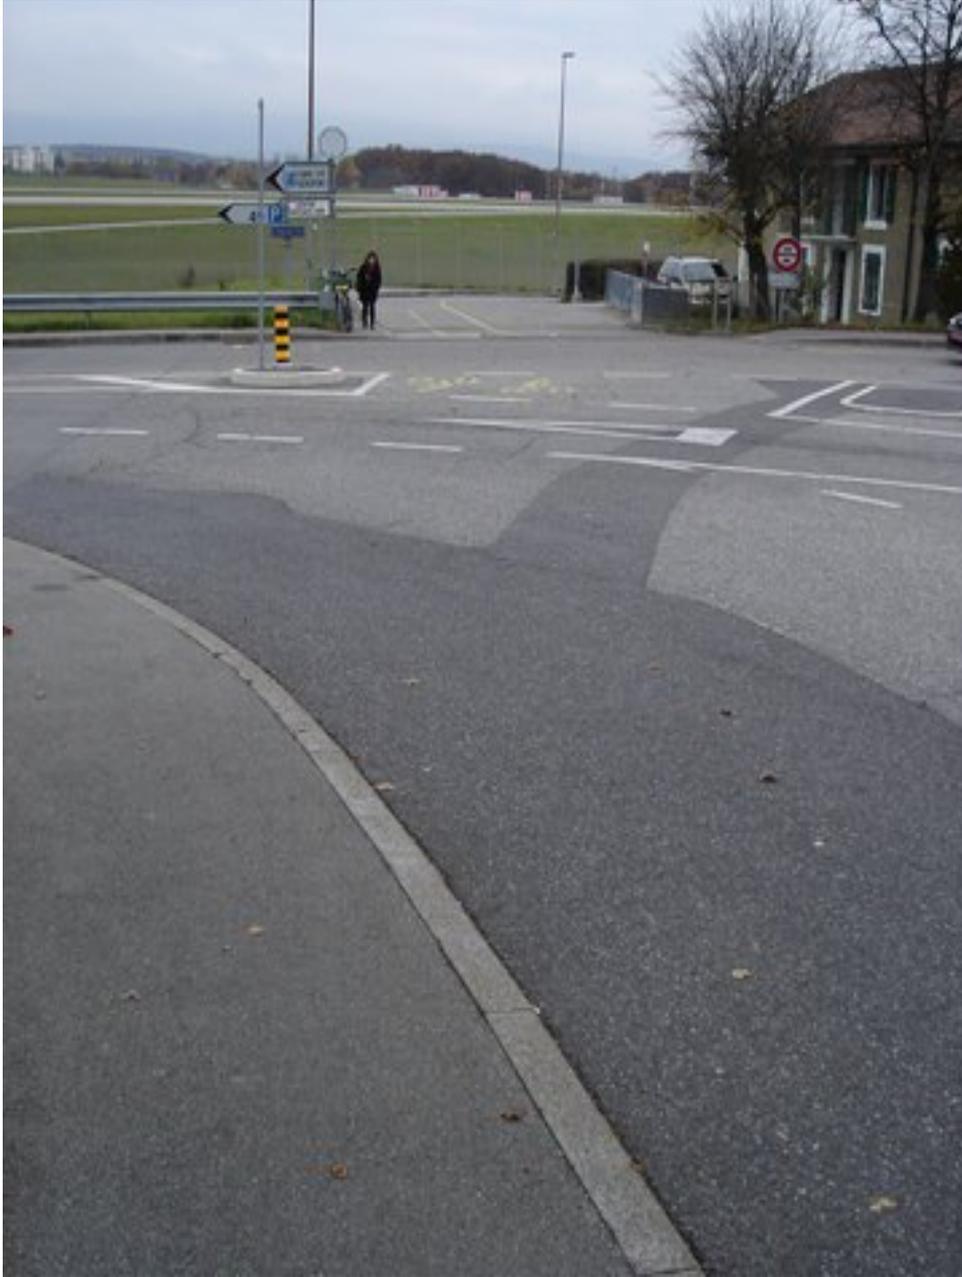
Illustration 3: Du côté Grand-Saconnex, il n'y a aucun marquage au sol, ni pour indiquer la continuité de la piste cyclable, ni de stop pour les cyclistes. Pour améliorer la visibilité vis-à-vis des véhicules venant de gauche, il serait simple et efficace de placer un miroir sur le poteau métallique existant sur l'îlot central (à côté de la borne jaune et noire).
