Photos Google de la traversée cyclable de la douane du CERN, sens Suisse vers France

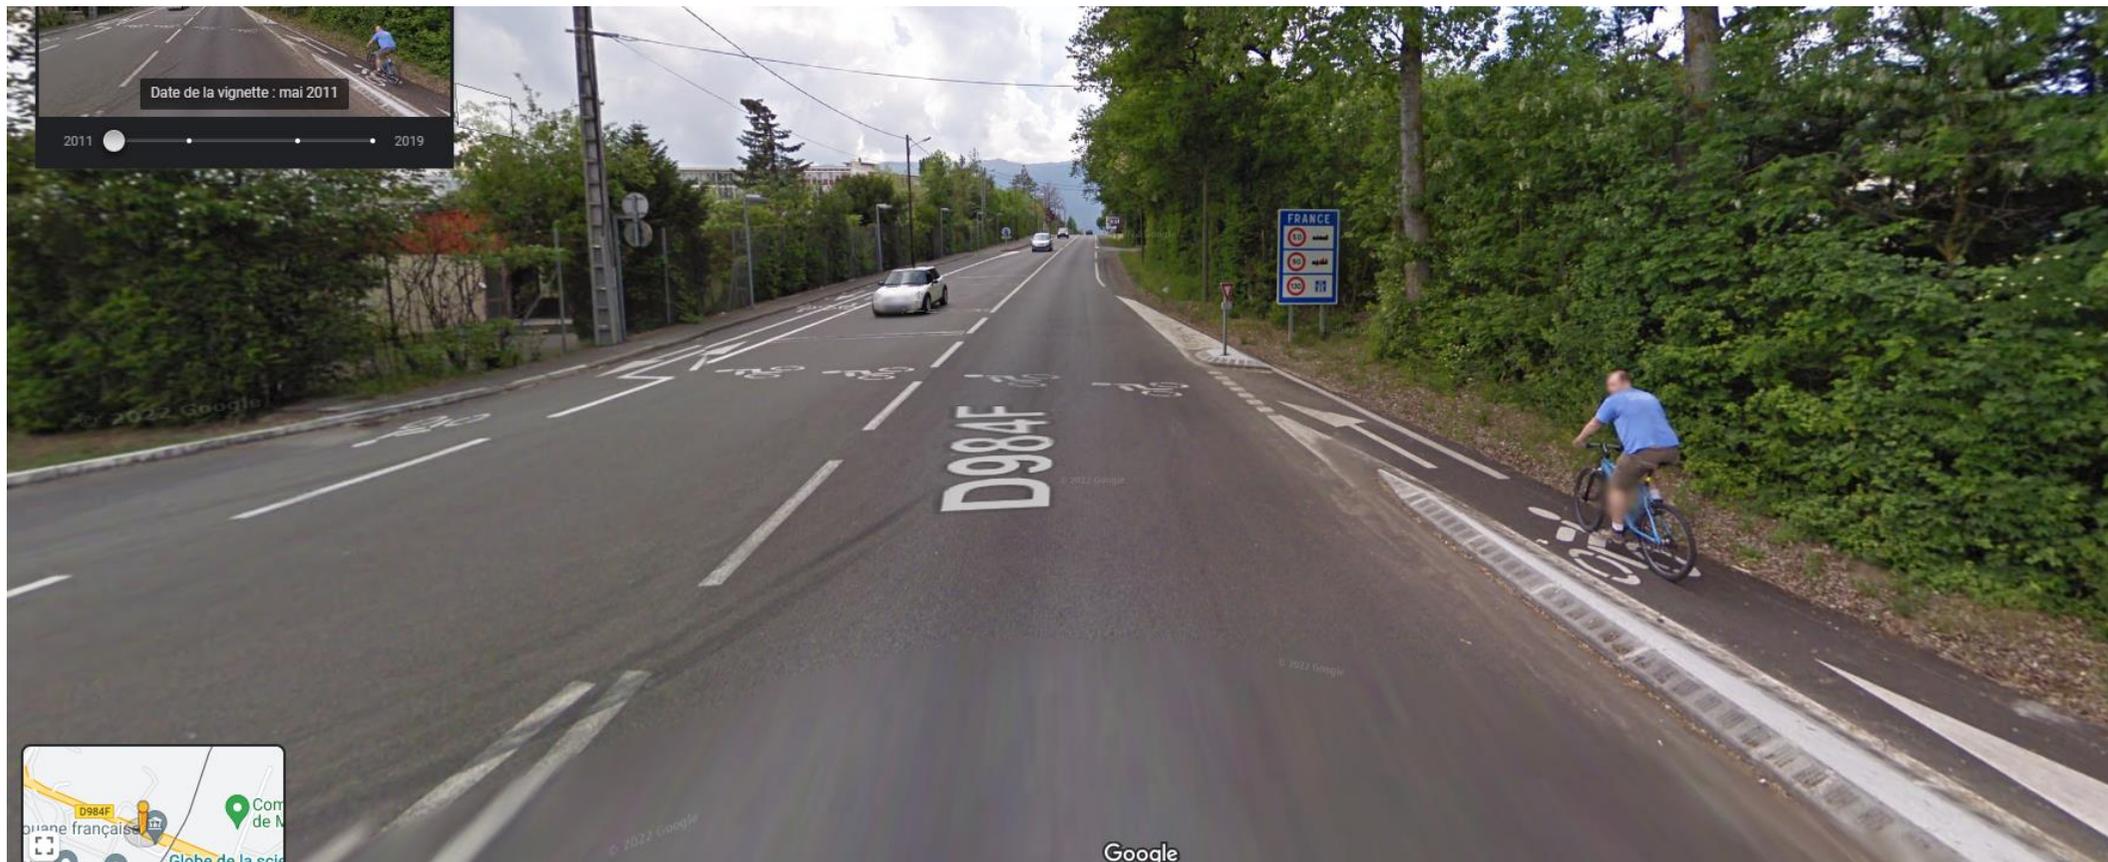
Mai 2011, aménagement très visible, aucun parking sauvage, panneau cédez-le-passage présent pour les cyclistes, bande cyclable dans le sens descendant, pas de plots pour les véhicules

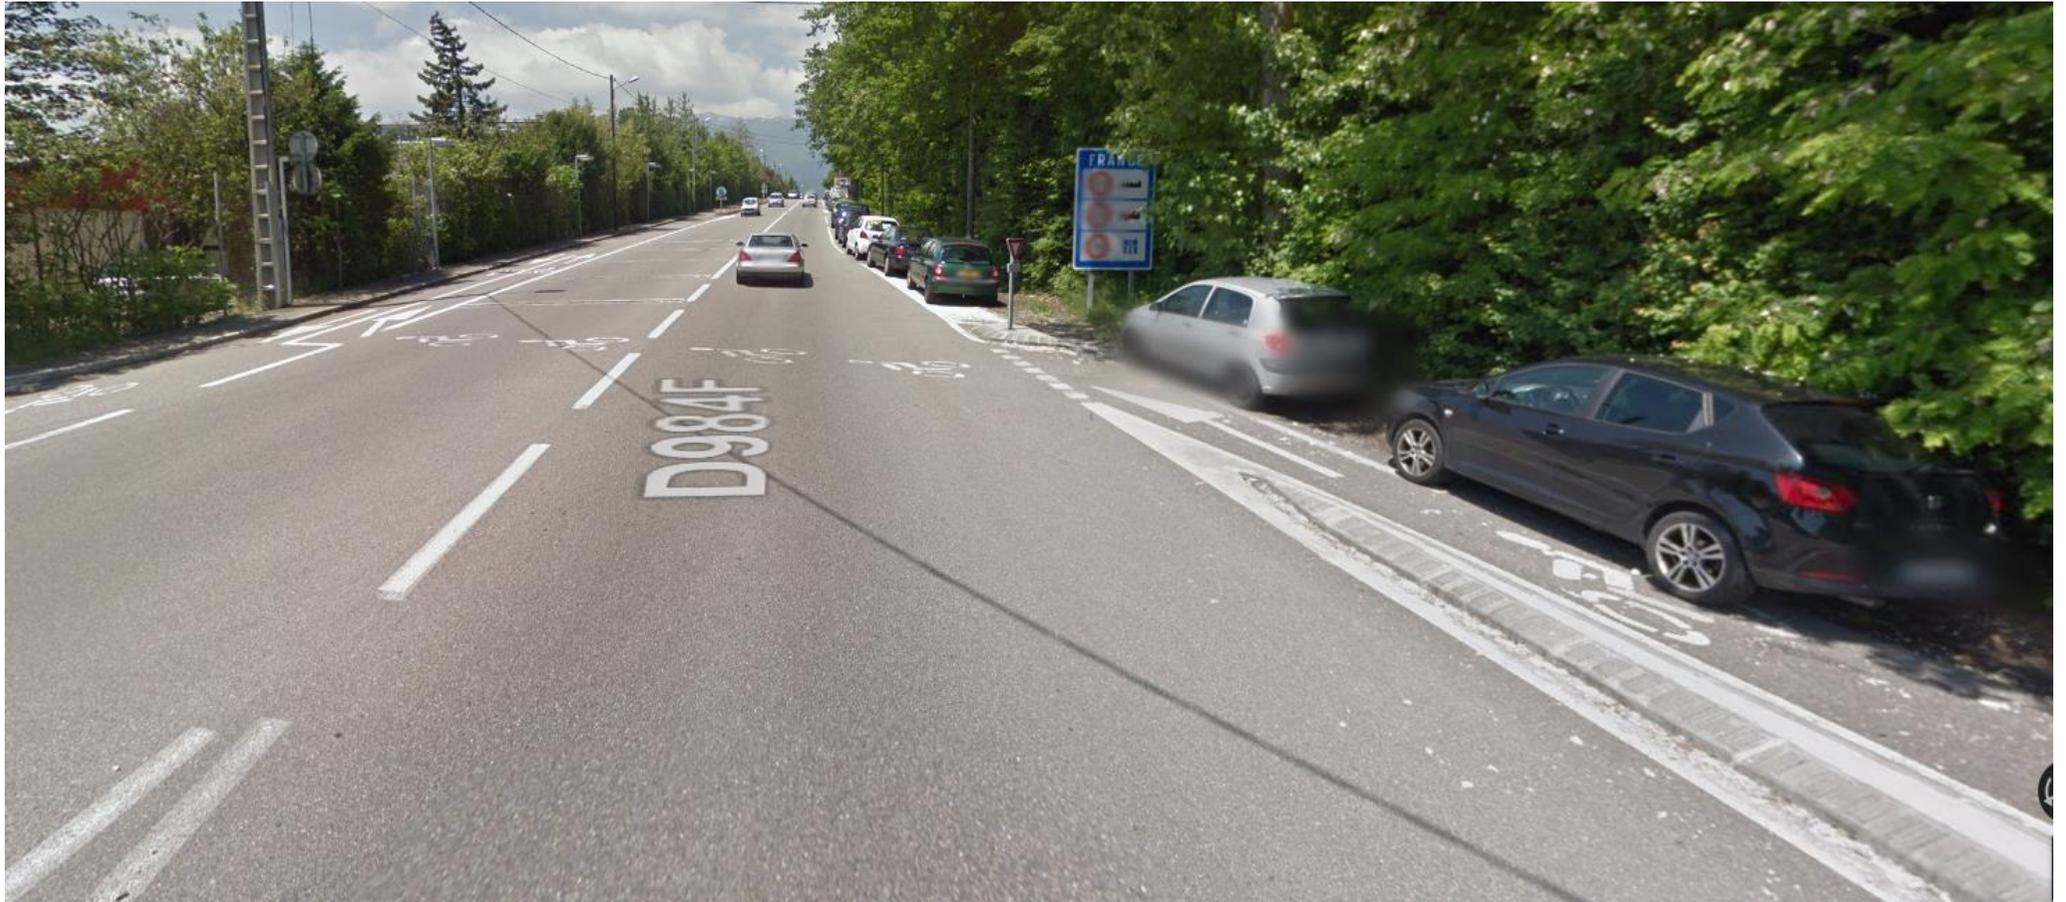
Juin 2013, peinture toujours visible, cédez-le-passage présent, pas de plots pour les véhicules mais arrivée du parking sauvage

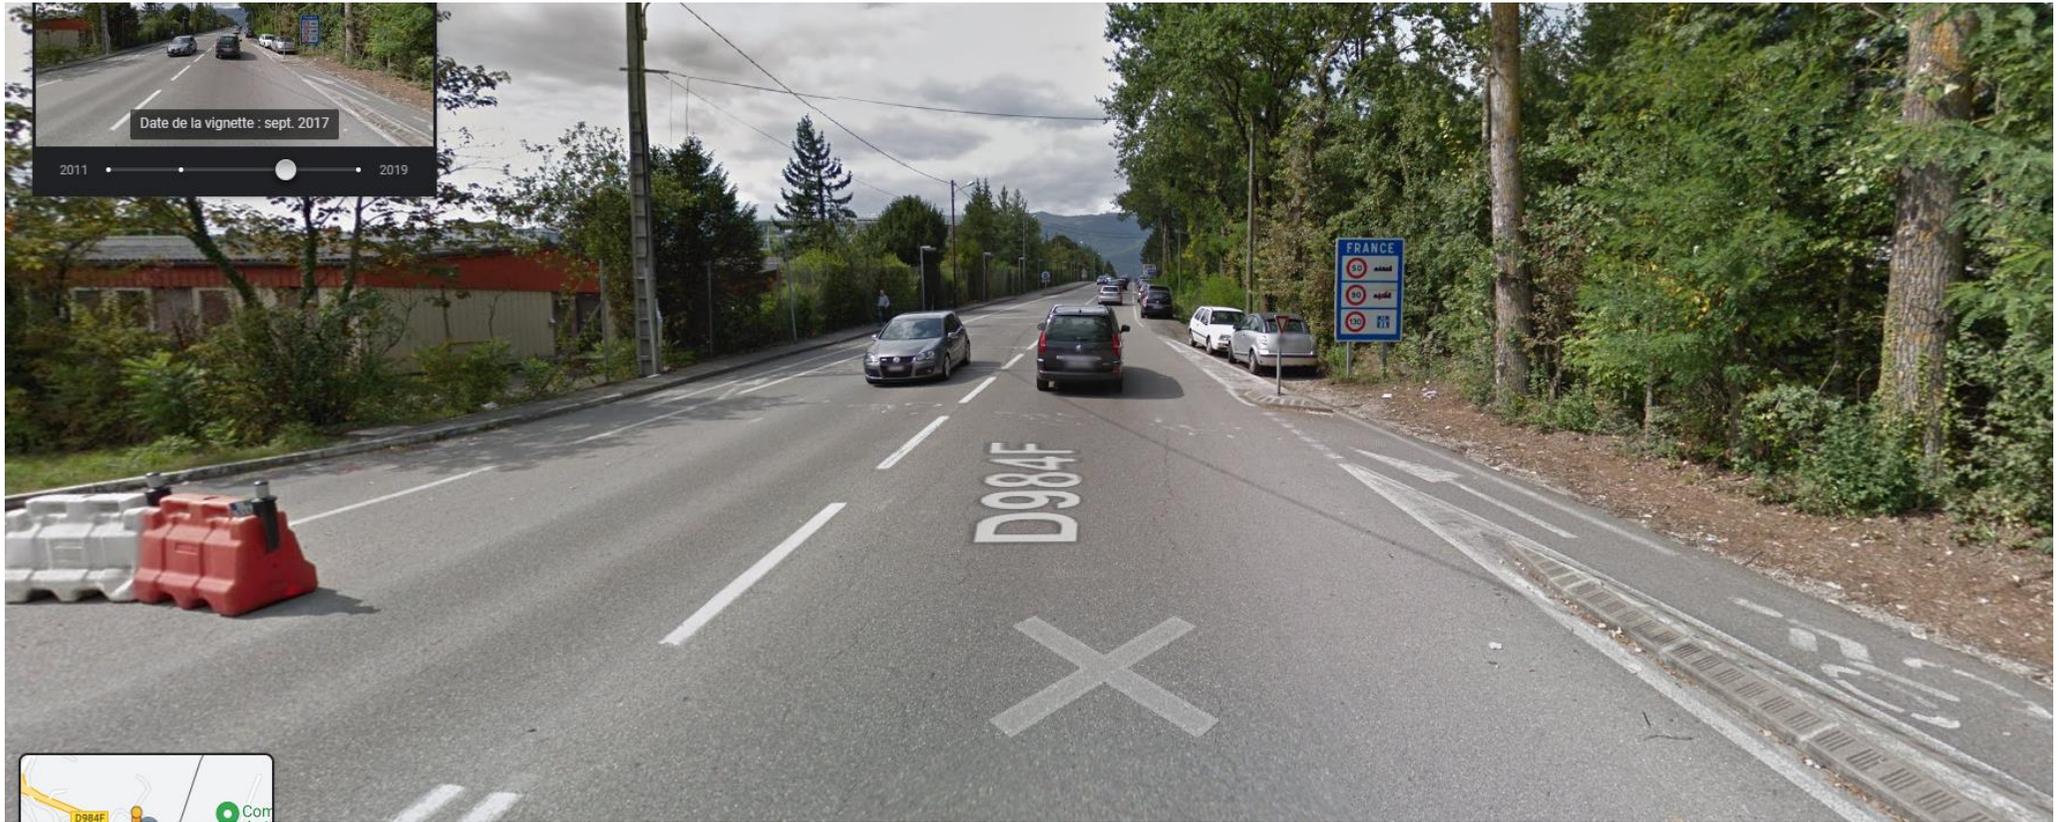
Septembre 2017, la peinture commence à disparaître, le parking sauvage est toujours présent, et l'apparition de plots pour les véhicules et les cyclistes font que les deux modes cohabitent

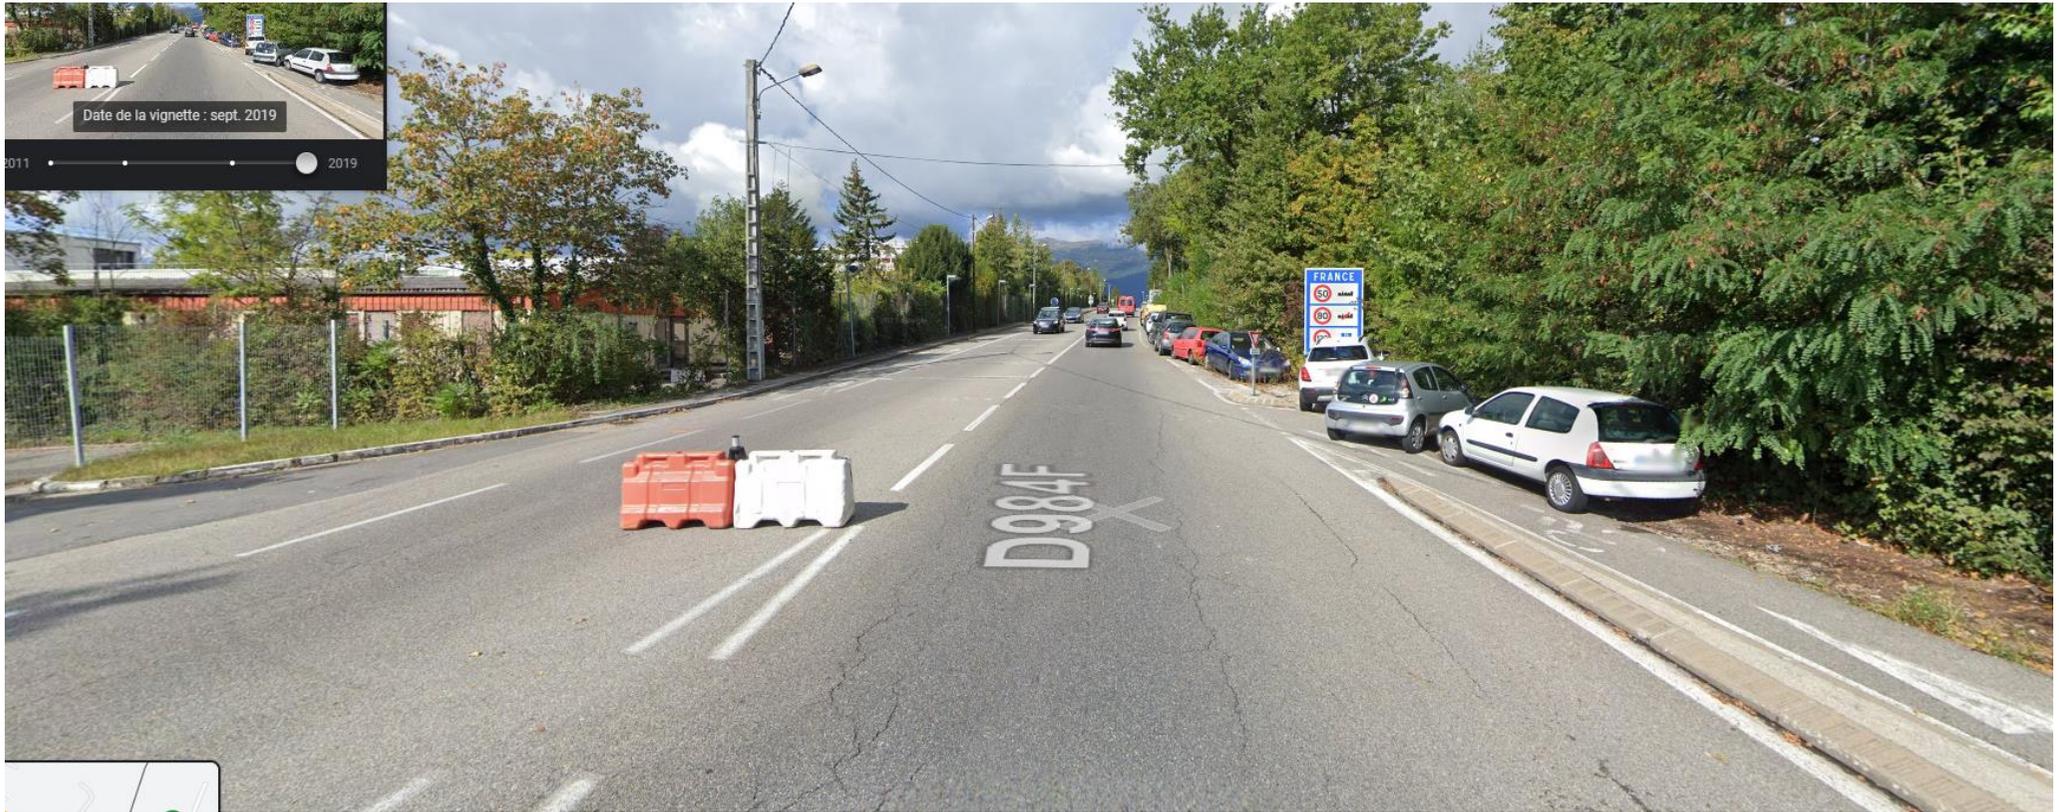
Septembre 2019, la peinture a quasiment disparu, le parking sauvage empiète selon les jours sur toute la bande cyclable, les plots font que les voitures roulent en slalomant sur l'espace initialement réservé aux vélos
